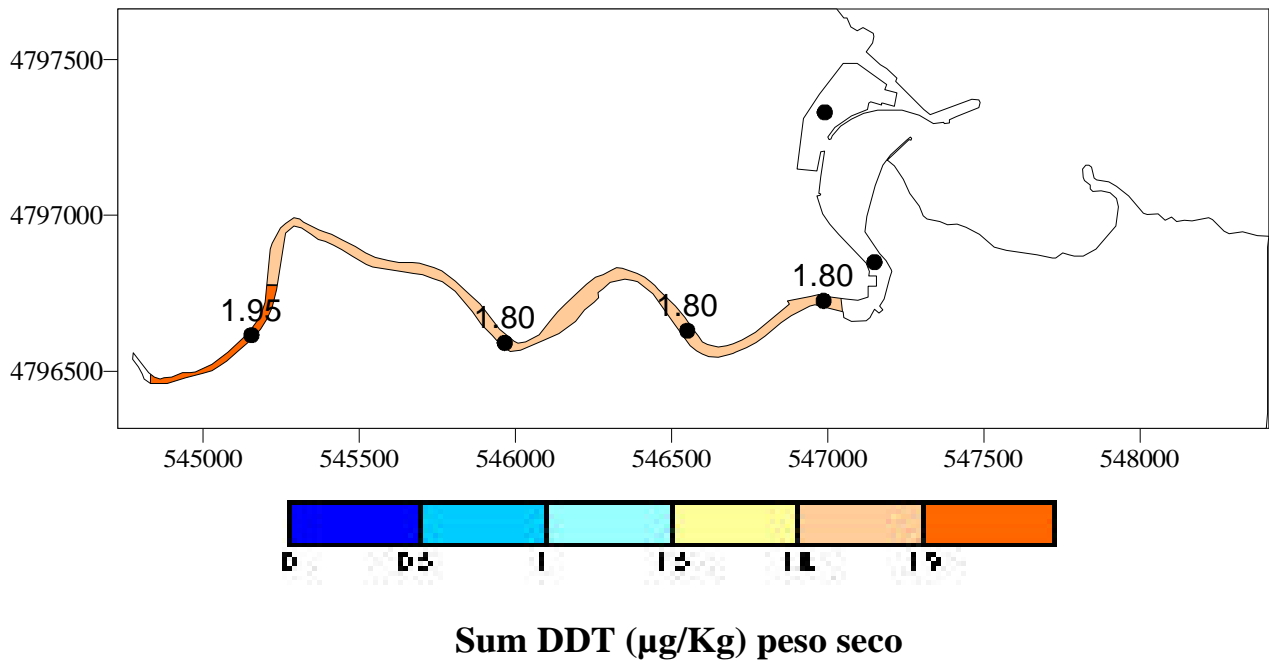
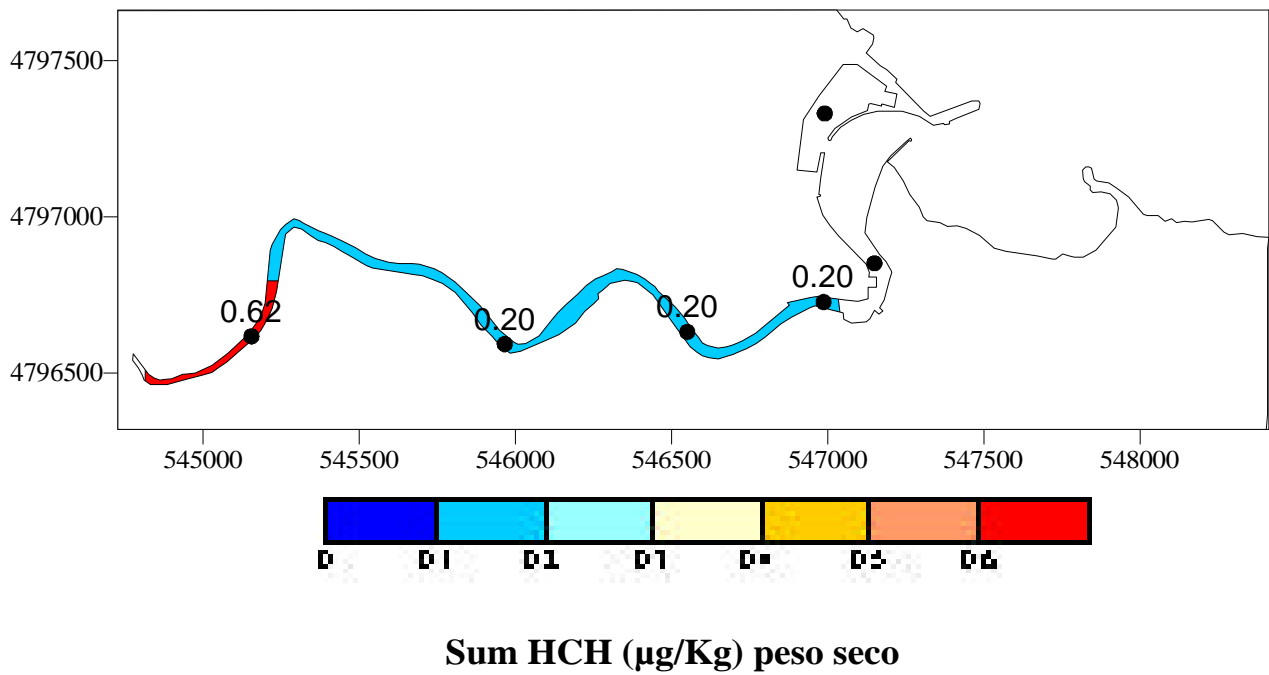
Figura 7.11. Distribución del contenido de DDT y HCH en los sedimentos del estuario del Artibai.
